Tilaja  
Limingan kunta

Asiakirjatyyppi  
Tarkastusraportti

Päivämäärä  
6.9.2021

# VÄRMINTIEN SILLAN YLEISTARKASTUS

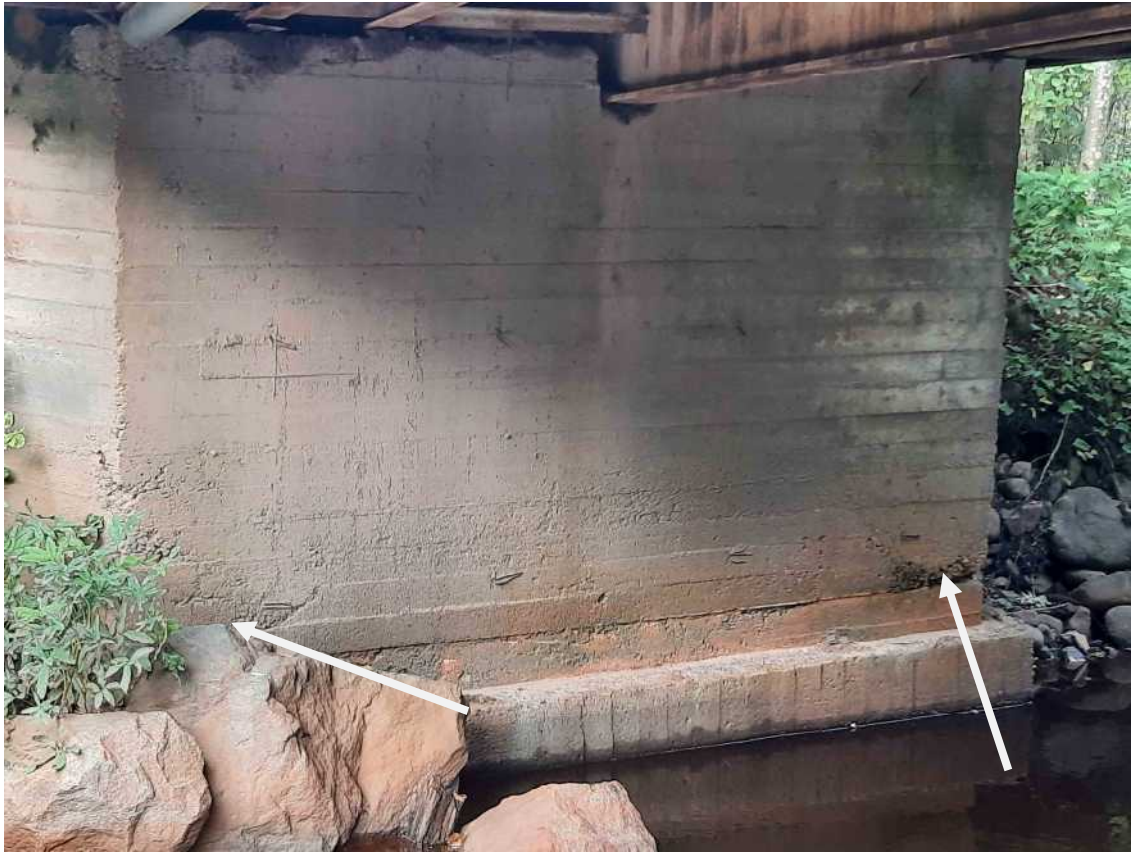
Kuva 1, Siipi- ja etumuurien rapautumaa ja harvaa valua.

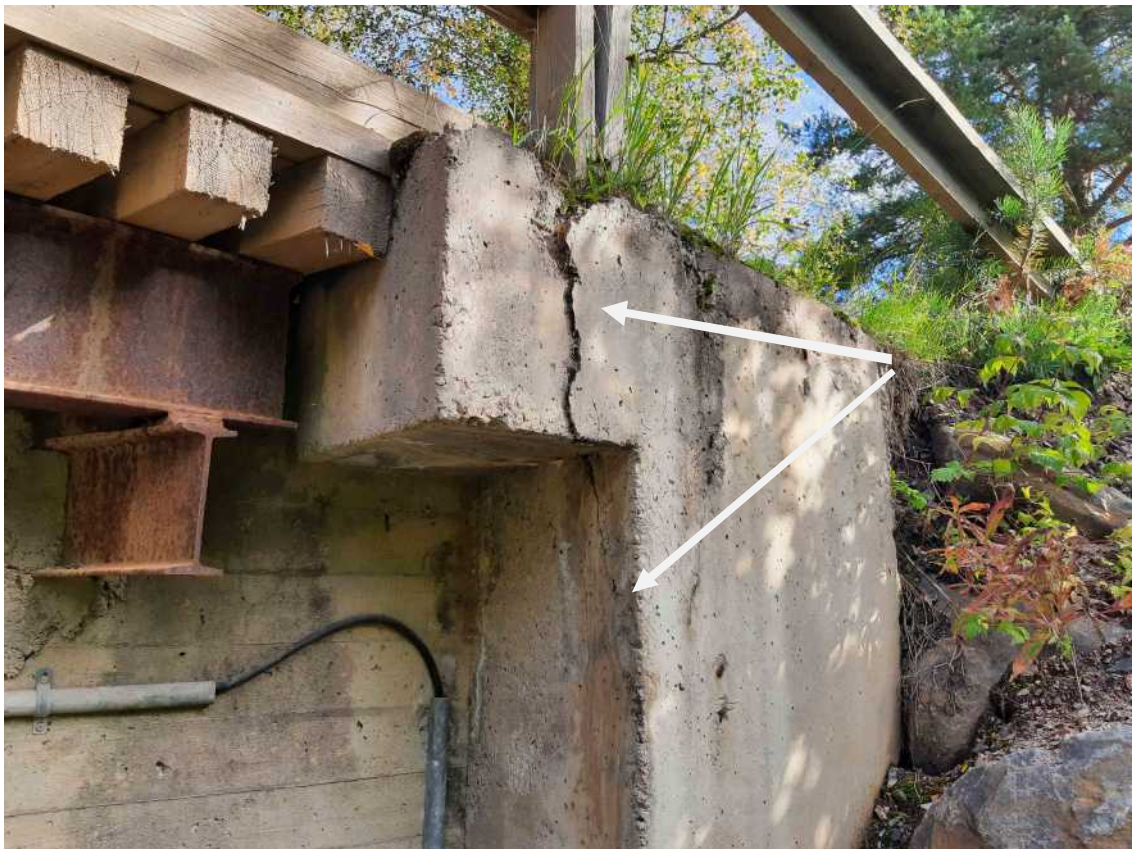
- Siipi- ja etumuureissa on rapautumaa ja harvaa valua (kuva 1).
- Tuen 2 oikean siipimuurin konsolissa vakavaa halkeilua kaidepylvään kohdalta vaurioluokka 4. Kaidepylvään heikko kiinnittyminen on vakava liikenneturvallisuuteen vaikuttava tekijä (kuva 2).
- Tuen 1 maatuki on kallistunut eteenpäin ~100-150 mm vaurioluokka 3 (kuva 3).

Kuva 2, Tuen 2 oikean siipimuurin konsolin halkeilu kaidepylvään kohdalta.

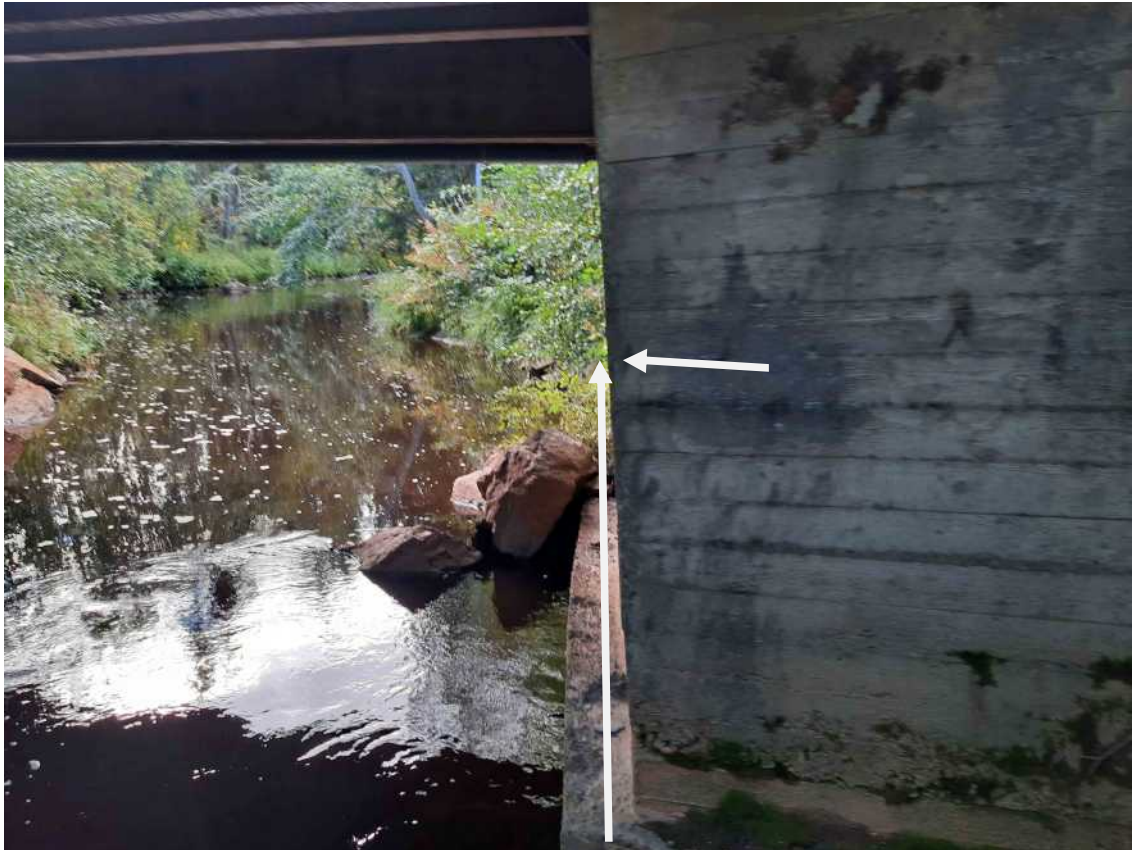
Kuva 3, Tuen 1 maatuen kallistuma eteenpäin ~100-150 mm.

Nykyisen sillan perustamistavasta ei ole tietoa. Eikä maatuille voida määrittää kantavuutta. Tuen 1 kallistuma on lähes mahdoton korjata. Edellä olevan perusteella silta tulisi uusida 1-3 vuoden kuluessa. Sillan kuntoa tulee seurata puoli vuosittain sillan uusimiseen saakka.

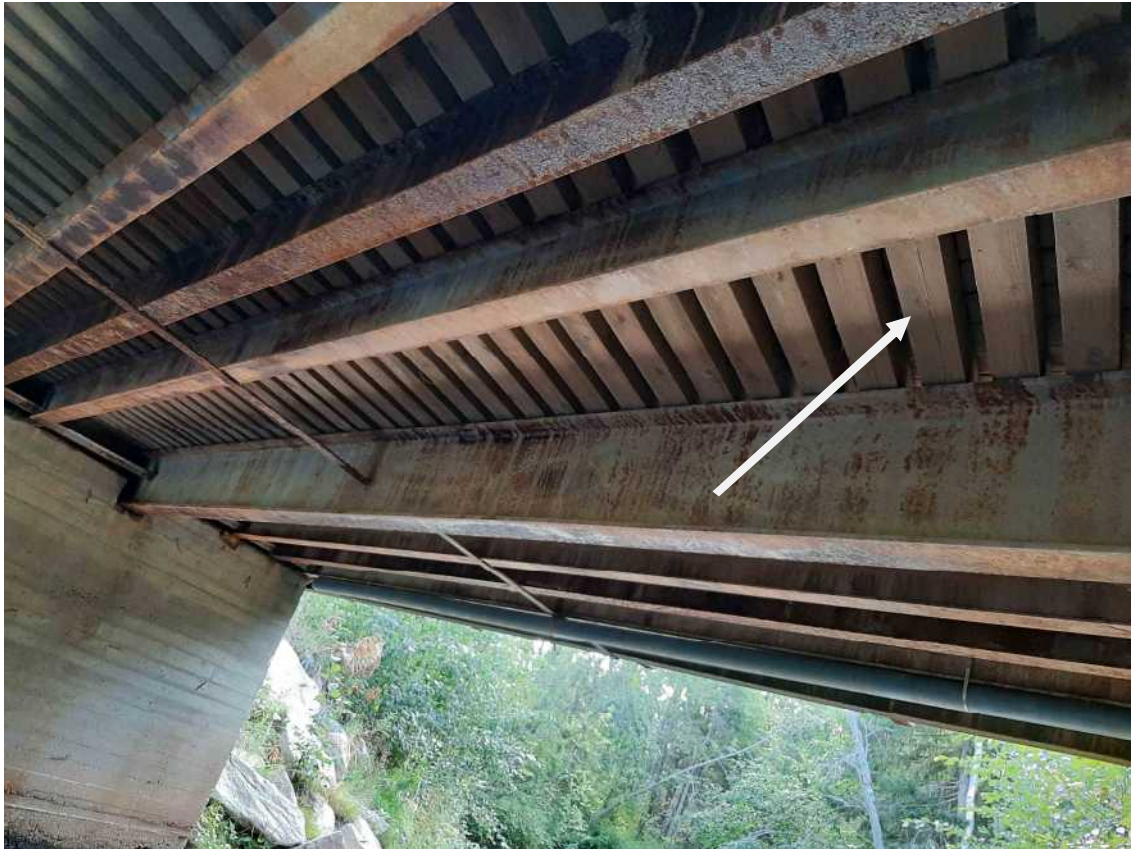
- Sillan puisissa poikkikannattajissa on vain yksittäisiä vaurioita, vaurioluokka 1 (kuva 4).

*Kuva 4, Sillan puisissa poikkikannattajissa on vain yksittäisiä vaurioita.*

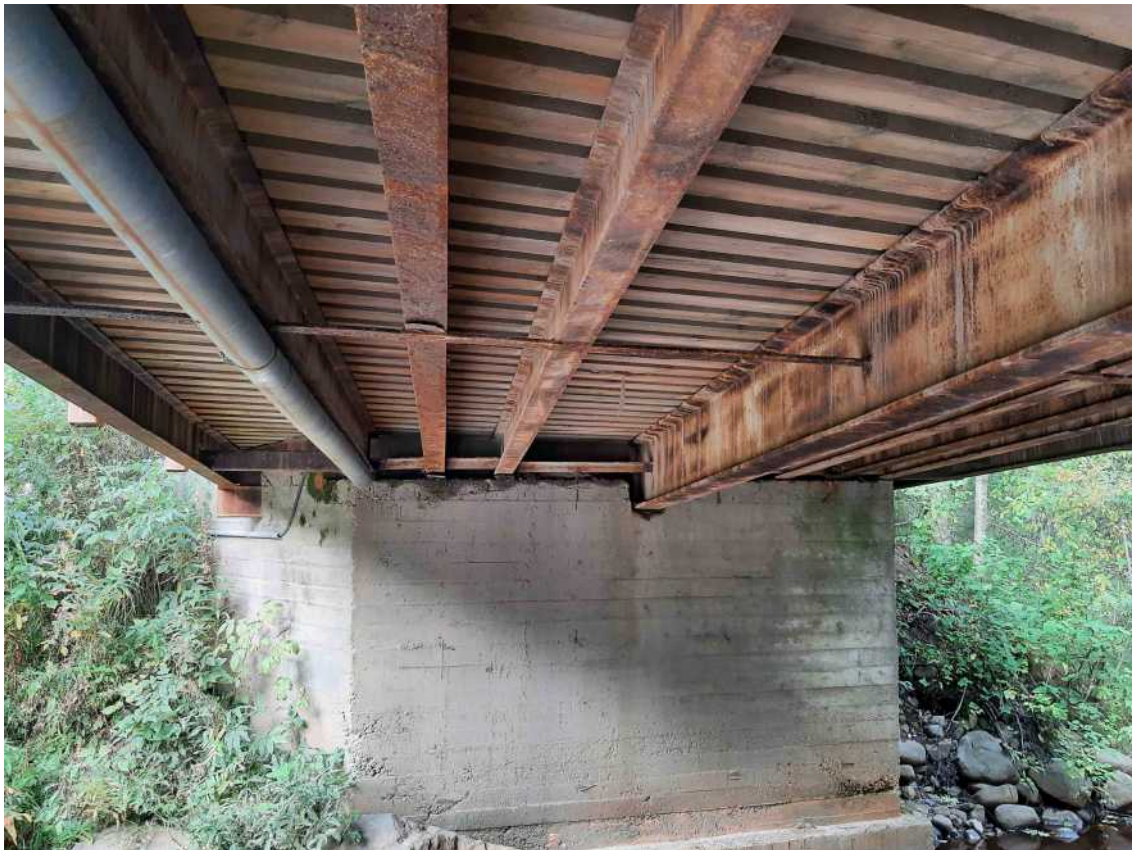
- Erittäin vakavaa ruostumista kauttaaltaan palkeissa. Erityisesti kolmannet palkit sillan reunoista lukien olivat erittäin pahasti ruosteesa, vauriouokka 4.  
Pääkannattajapalkeissa on ruostumisen johdosta rakennepaksuus pienentänyt usessa kohdassa. Ruoste lehteilee palkin ylä- ja alalajpojen sekä uuman pinnoissa (kuva 5, 6, 7).
- Kannatinpalkkien poikkisiteissä on vakavaa ruostumista (kuva 5, 6). Poikkisiteiden rakennevahvuus on pienentynyt paikoin merkittävästi.
- Kannen reunojen kantavuus on kyseenalainen, reunimmaisat palkit on tuettu maatuon kyljessä I- palkkien varaan (kuvat 2, 5).

Kuva 5 palkiston ruostevaurio.

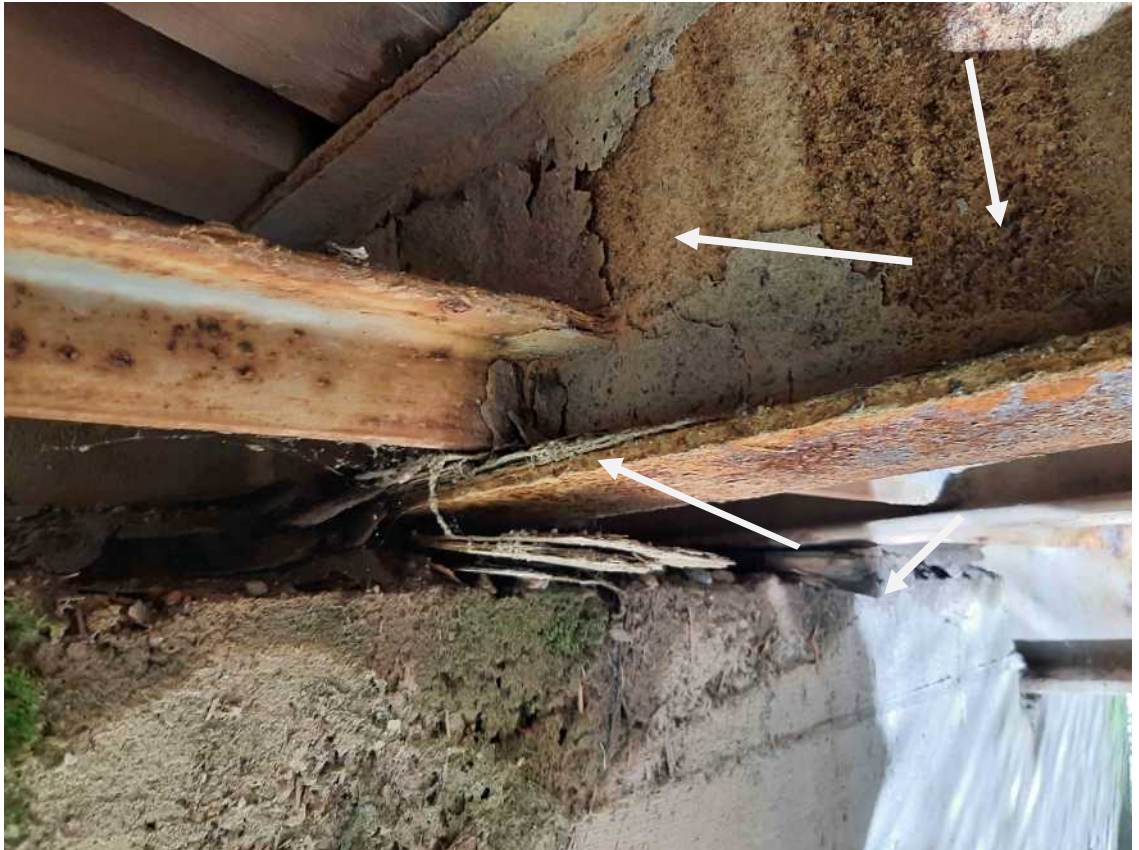
Kuva 6, Sillan laidasta lukien kolmannet palkit ovat **todella pahasti** ruostuneet, poikkileikkaus ala on pinentynyt paikoin milli luokkaa. ruoste lehteilee palkkien pinnasta voimakkaasti laakeritasojen kohdalla.

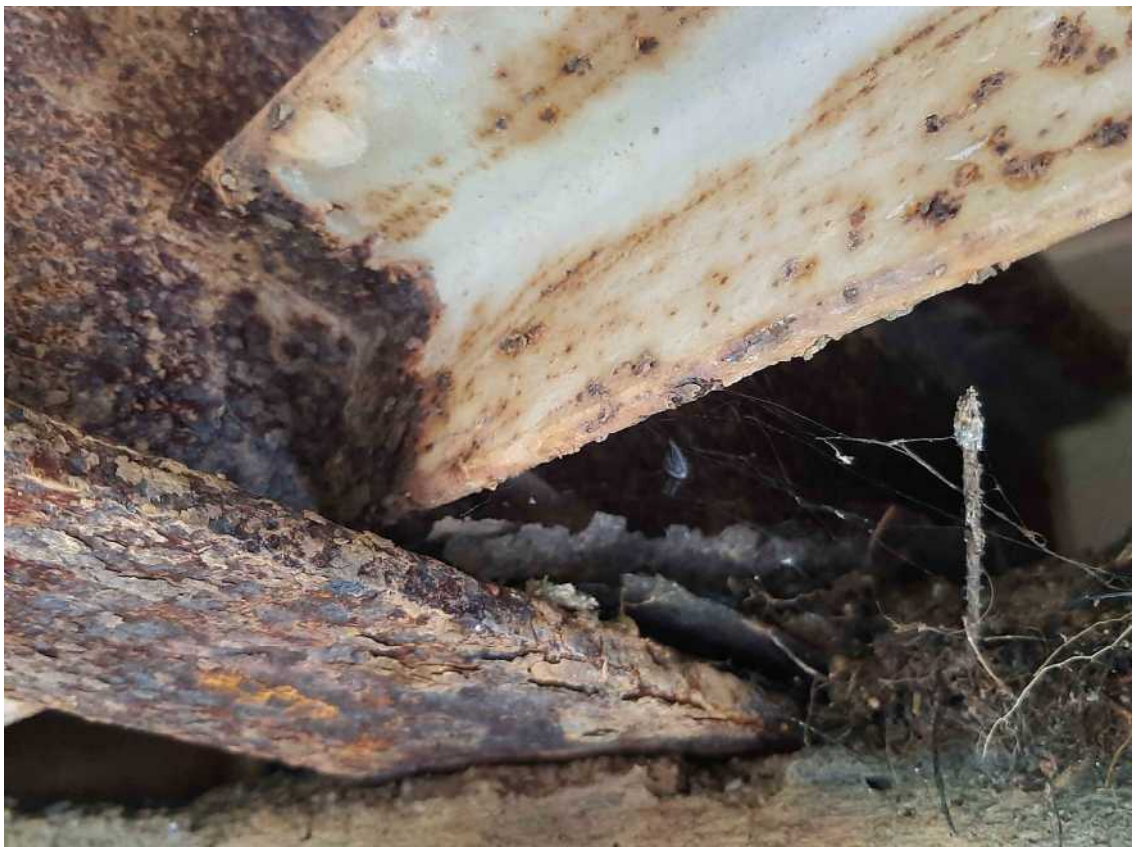
Kuva 7 Kannatinpalkin ruostevaurio

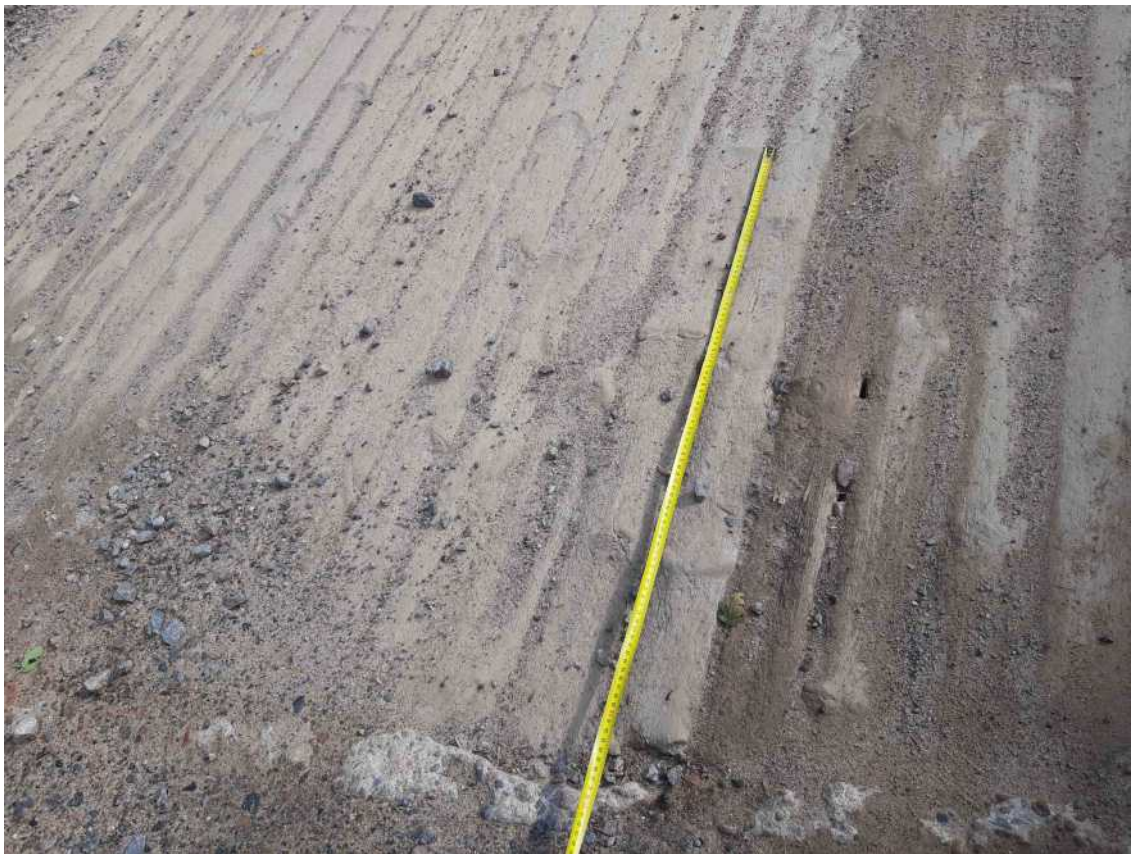
- Ajoradan kansilankutuksessa on merkittävät noin 10-20 mm syvät ajourat. Yksittäisissä kohdissa lankutuksesta on kulunut lähes kolmannes rakenteen poikkileikkausalasta, vaurioluokka 4.
- Lankutus on vielä kohtalaisesti kiinni niskoissa. Paikallisia liikkeitä on havaittavissa.
- Sillan kannella on huomattava määrä penkereeltä kulkeutunutta kiiviainesta.

*Kuva 8 Kansilankutuksessa on voimakasta kulumaa tuen 1 kannen puoleisessa päässä ~2m<sup>2</sup> alalla.*

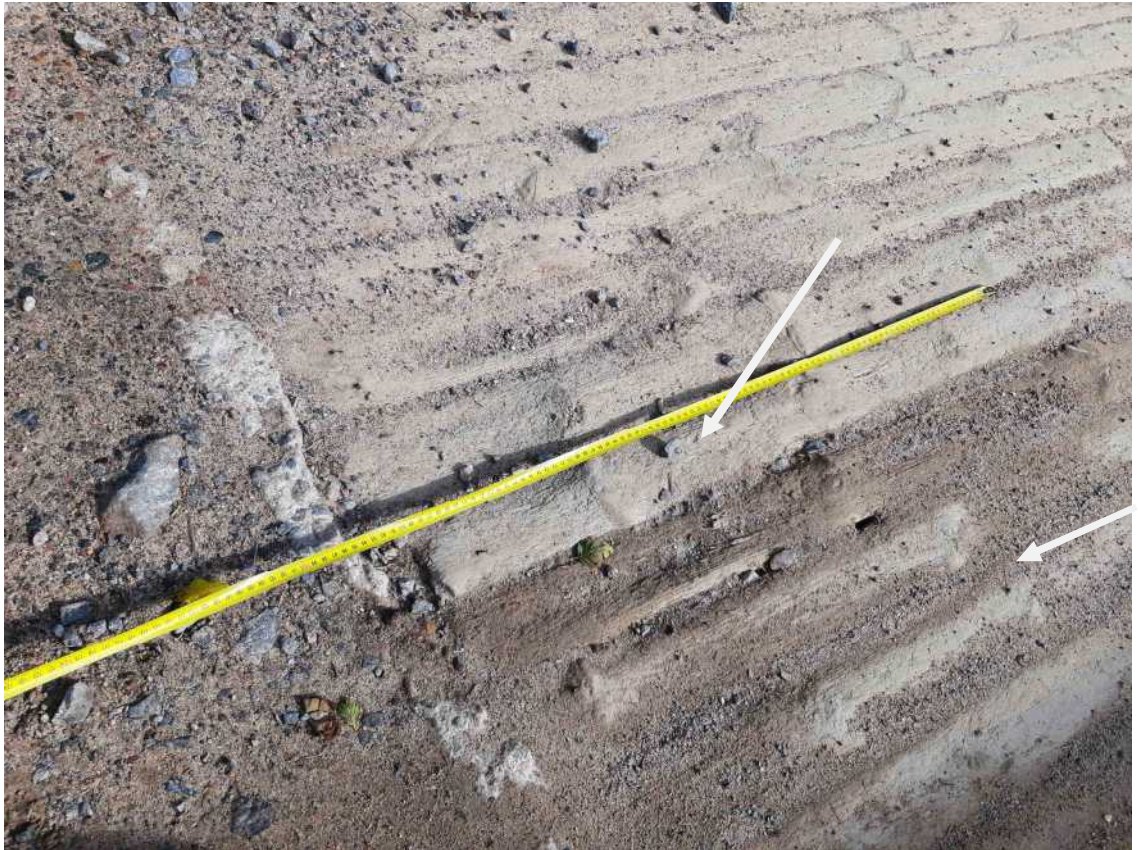
Kuva 9 Kansilankutuksessa on vakavaa kulumaa. Sillan kannella on maaineksia. Myös otsamuurin yläosa on kulunut, kulumaa on paikoin ~20-30 mm otsamuurin yläpinnassa.

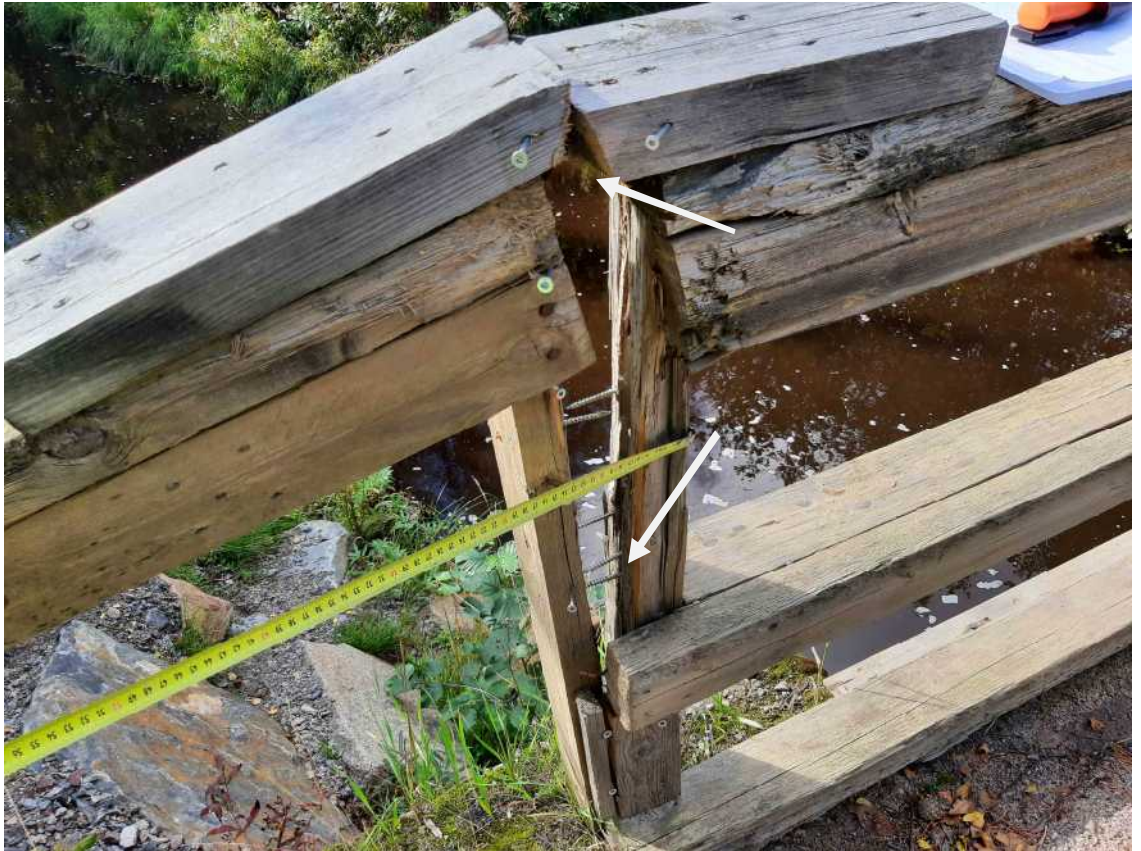
- Kaiteessa on alkavaa lahovaurioita ja kaiteet ovat heikosti kiinni sillassa vaurioluokka 4 (kuva 2, 10, 11, 12 ja 17).
- Oikeanpuoleisessa kaiteessa tuella 2 viimeinen kaidetolppa on haljennut todennäköisesti kunnossapitokaluston törmäyksen seurauksena ja tolpan juuri on haljennut erittäin vakava turvallisuus puute.
- Sillassa on puukaiteet, jotka eivät täytä nykyisiä törmäysvaatimuksia (kuva 10, 17).

*Kuva 10 Sillan kaidetolppa on haljennut kunnossapitokaluston osuessa tolppaan tuki 2 oikea.*

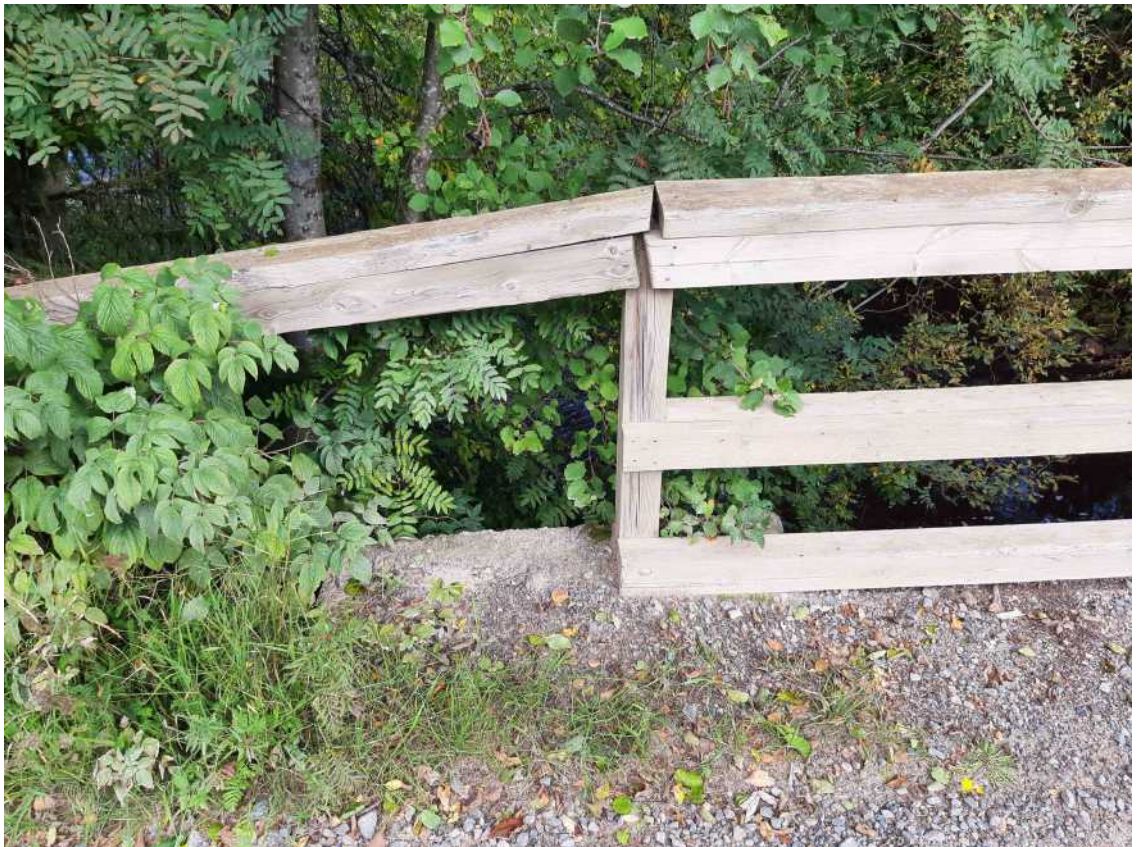
*Kuva 11 sillankaiteet ovat huonosti kiinni ja päätyviisteiden kiinnitys on ajan saatossa löystynyt. Kaiteet ovat vakava turvallisuusriski.*

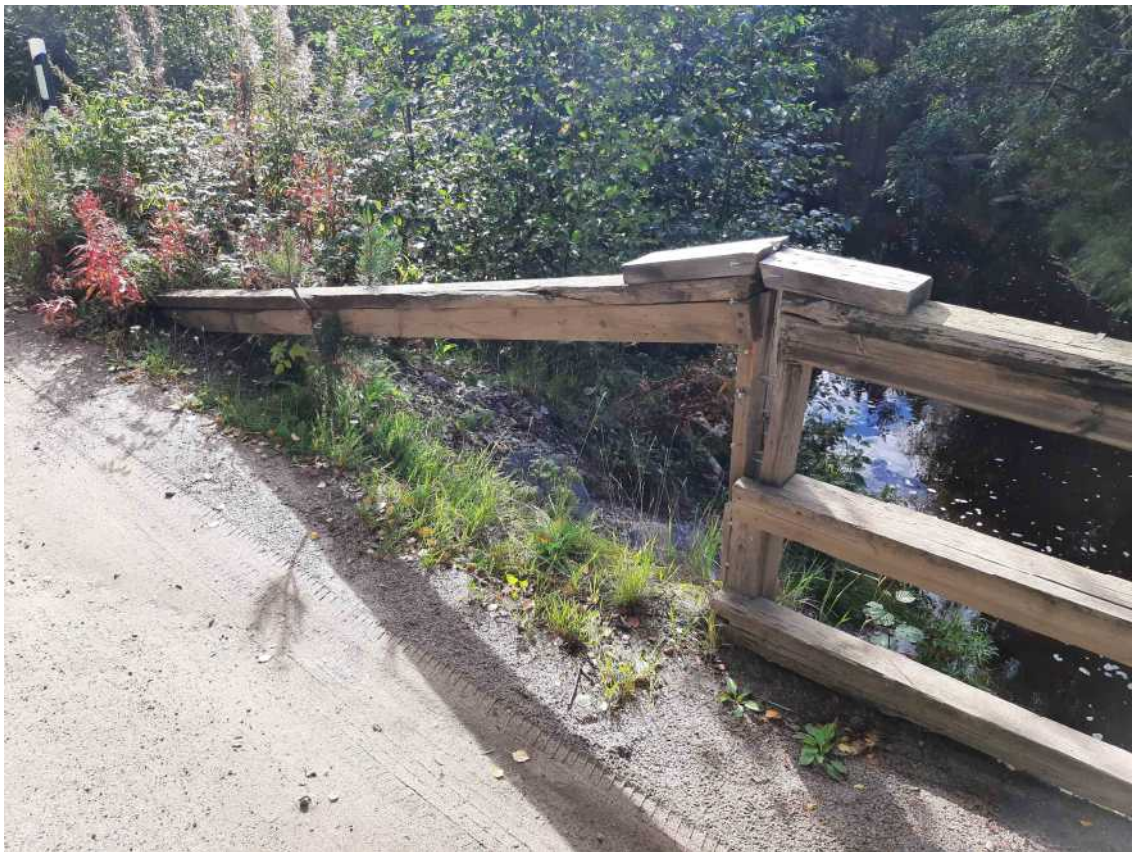
- Pengerkaiteet puuttuvat.

*Kuva 12 Pengerkaiteet puuttuvat. Sillankaiteen jatkeet eivät anna riittävää suojaa liikenteelle.*

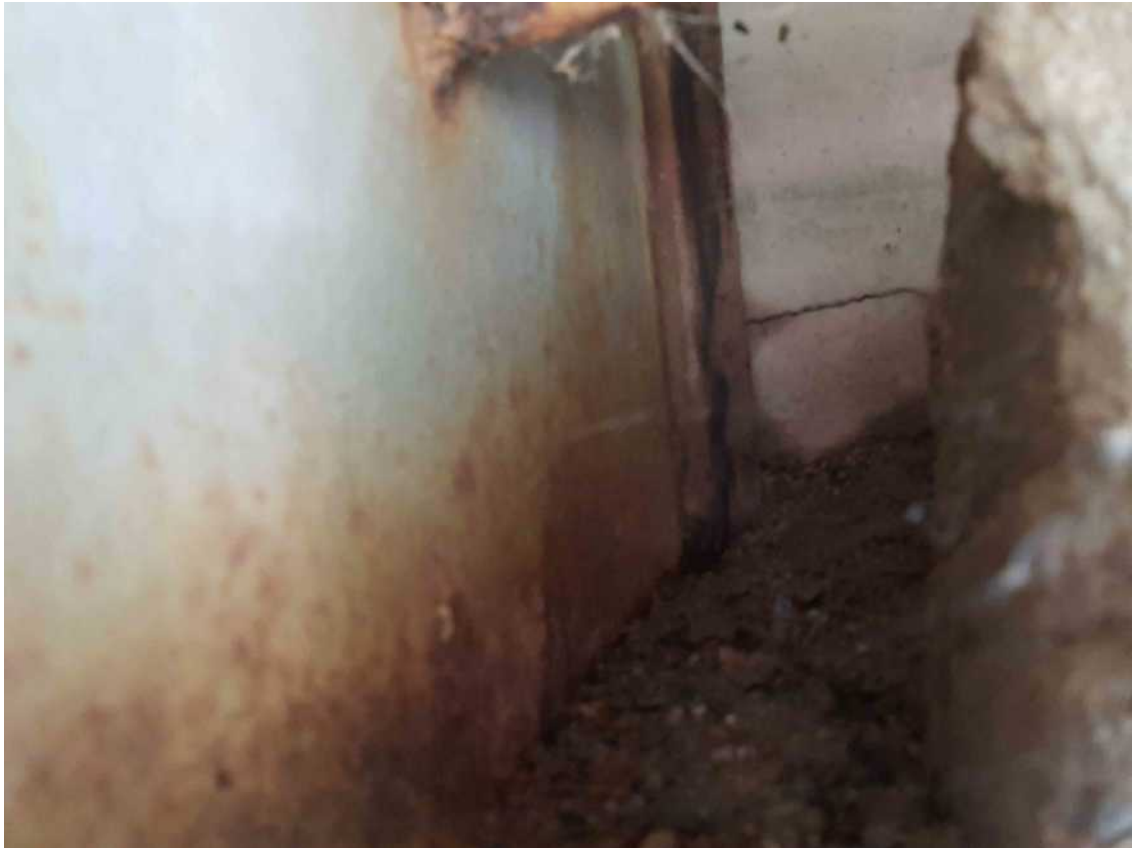
- Kannen päädyistä valuu maa-aineksia laakeritasolle (kuva 13).

*Kuva 13 Maa-aineksia on hieman valunut lakeritasolle liikuntasaumasta.*

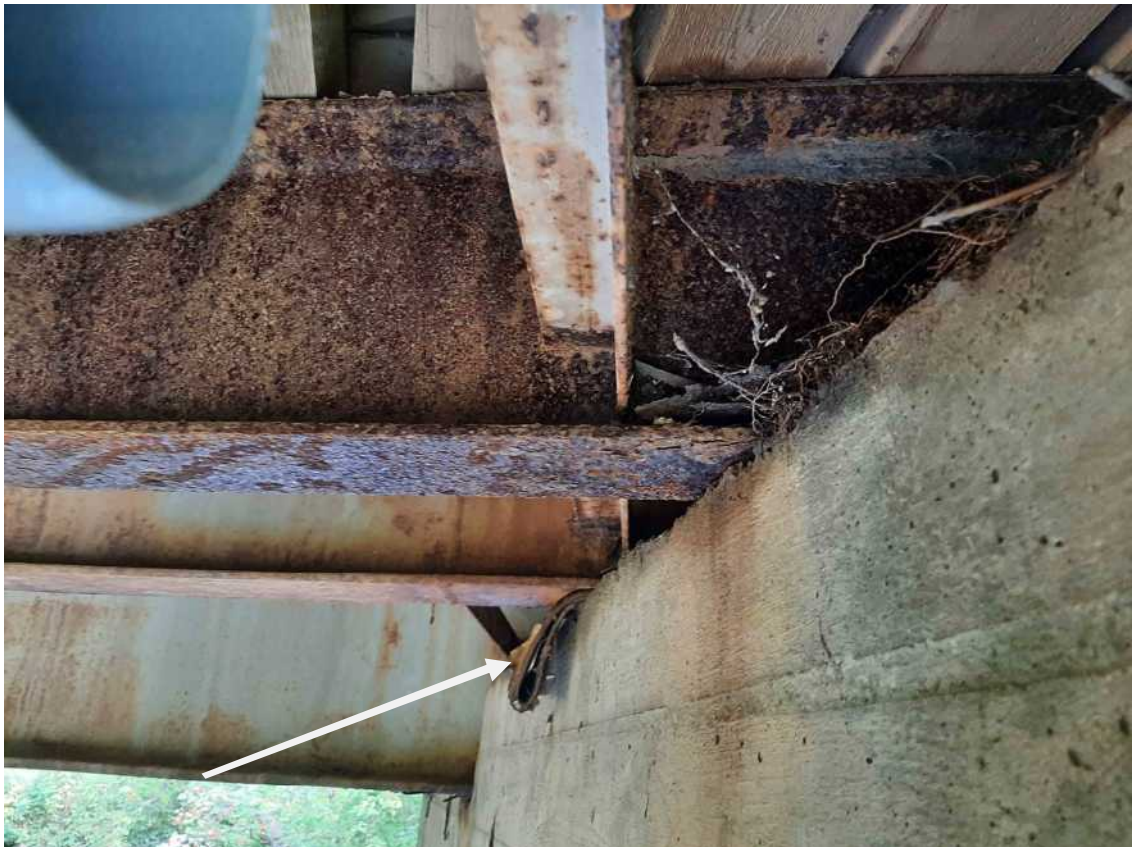
- Sillan laakerilevyjä on irronnut ajan saatossa, vaurioiluokka 3 (kuva 14).

Kuva 14 Tuen 2 laakeritaso. Palken laakerilevy on työtynyt palkin alta.

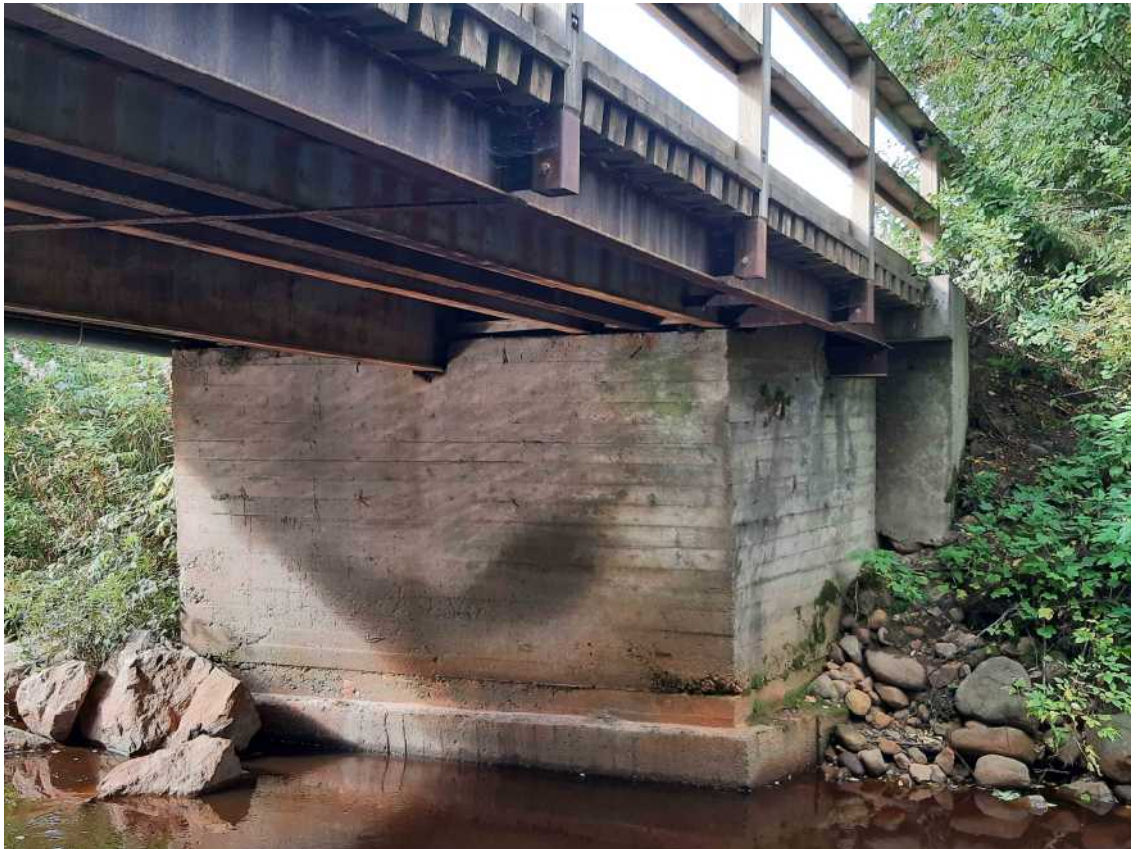
- Tuella 1 vasemmalla puolella on keila osittain sortunut.
- Siipimuurin konsolin alta puuttuu maa-aineksia tuella 1 vasemmalla- ja tuella 2 oikealla puolella.
- Keiloissa on vesakkoa (kuva 13).

*Kuva 15 Tuella 1 vasemmalla puolella on keila osittain sortunut. Siipimuurin konsolin alta puuttuu maa-aineksia tuella 1 vasemmalla- ja tuella 2 oikealla puolella. Keiloissa kasvaa vesakkoa.*

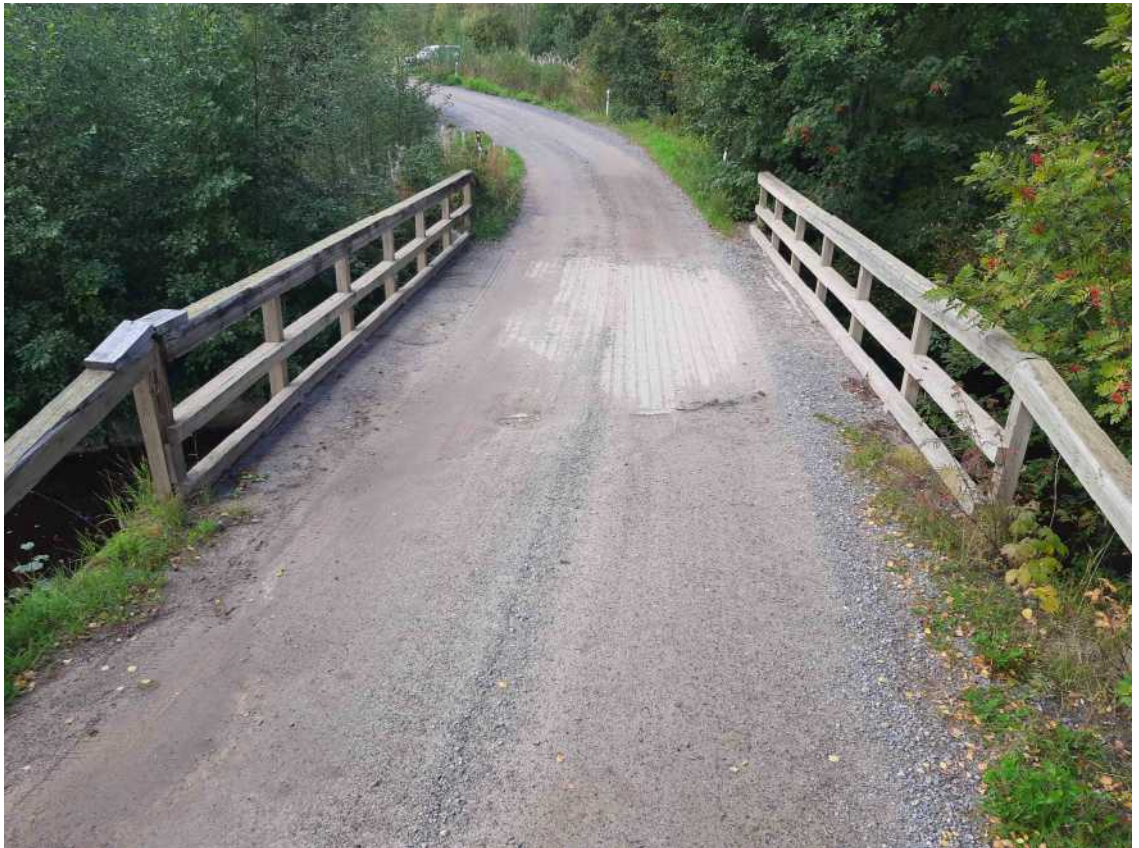
*Kuva 16 Tiessä siltapaikalle on tuen 1 ja 2 penkereellä yksittäisiä purkautumia. Pengerkaiteet puuttuvat.*

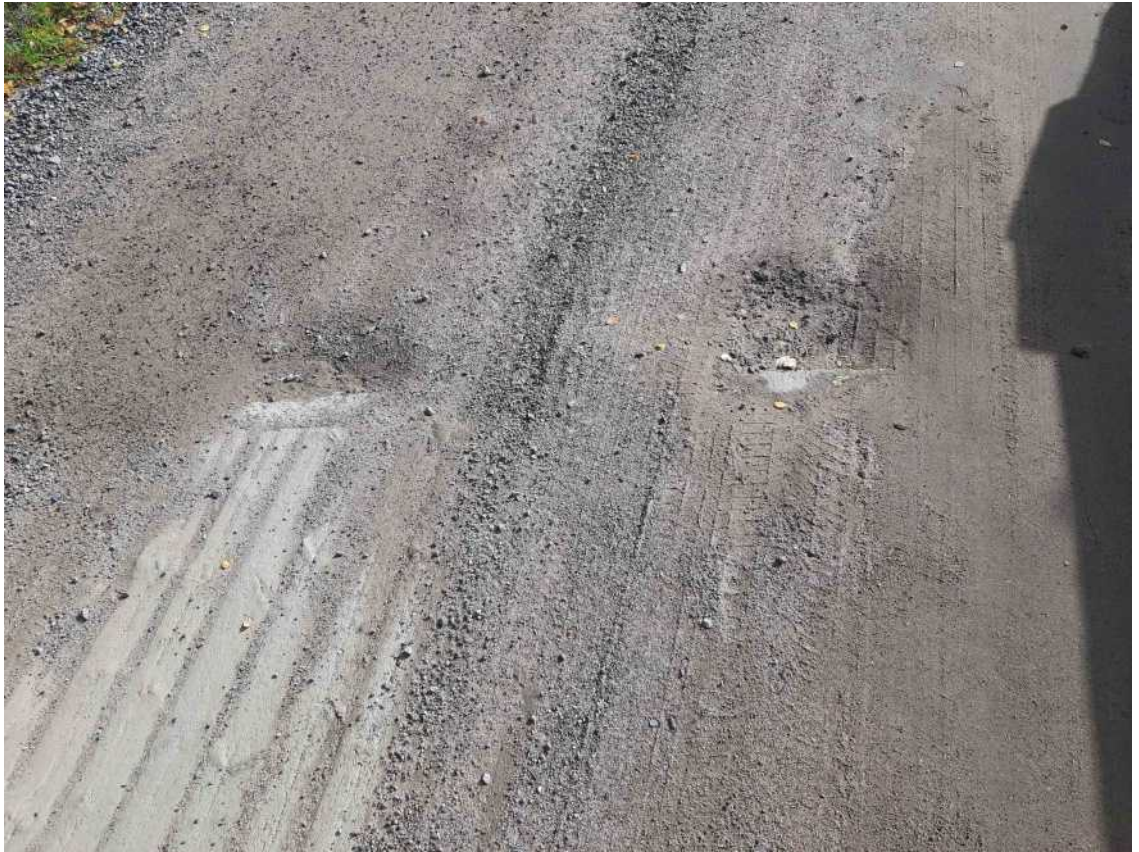
*Kuva 17 Tuen 2 kannen ja penkereen sauma.*

- Tuen 1 ja 2 penkereellä on soratiessa yksittäisiä syöpymiä (kuva 17).
- Syöpymät ovat kriittisessä paikassa otsamuureja vasten. Otsamuurin rakenne on kulutukselle altis, kun ympäriltä puuttuu suojaava päällyste.
- Sillan tulipenkereet tulisi päällystää esimerkiksi 20 m matkalla.
- Tulopenkereelle on painumat ajourien kohdalla kannen ja penkereen saumassa (kuva 17).
