Tilaja  
Limingan kunta

Asiakirjatyyppi  
Tarkastusraportti

Päivämäärä  
16.10.2020

# ALAPÄÄNTIEN SILLAN YLEISTARKASTUS

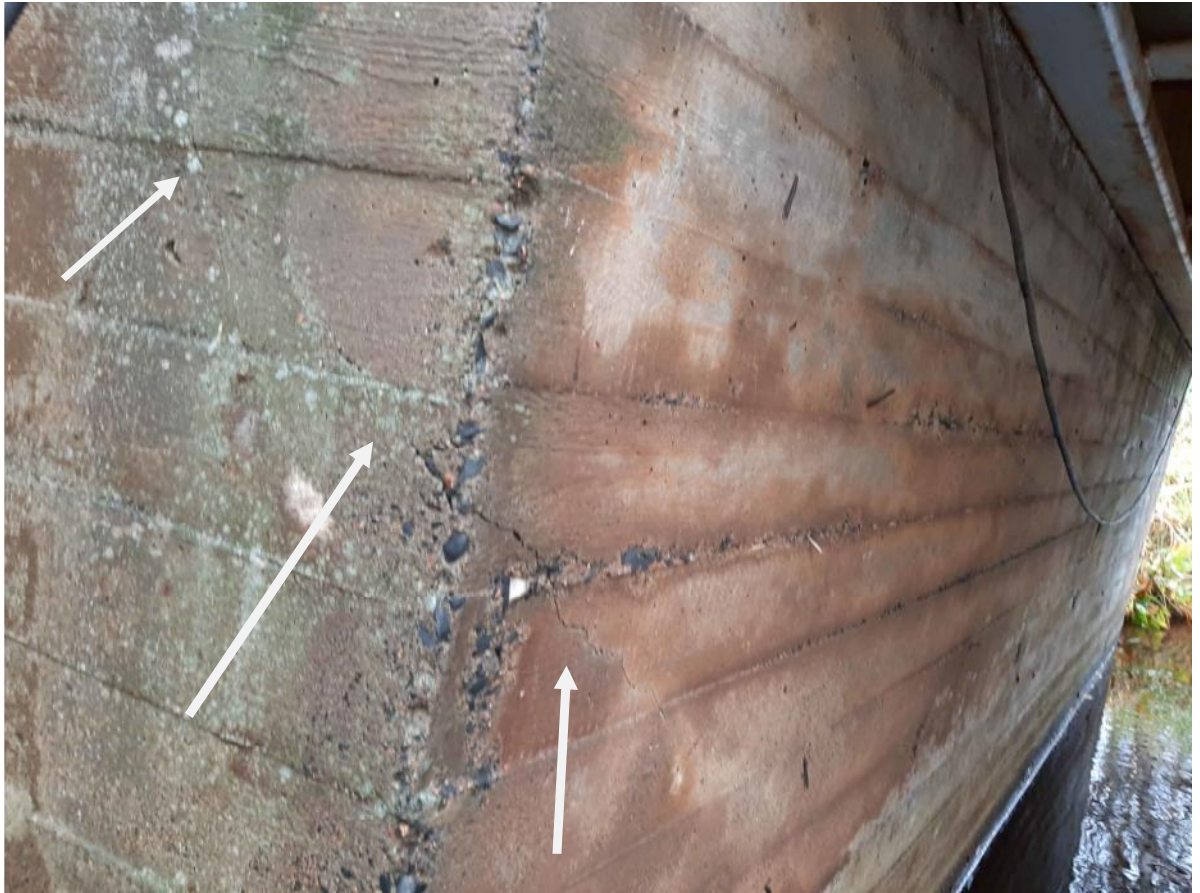
- Siipimuureissa on laakeritasolta etumuurin jatkuvat hakeamat. Kriittiset halkeamat ovat sillan vasemmalla puolella molemmissa tuissa. Vasemmanpuoleisten halkeamien leveys vaihtelee 0,6-0,8 mm. Halkeamat ovat todennäköisesti kuormituksen aiheuttamia (kuva 1).
- Siipimuurin yläpinnassa on merkittävää rapautumaa (kuva 2).

*Kuva 1, Siipi- ja etumuurien halkema laakeritason sisäkulmasta etumuuriin.*

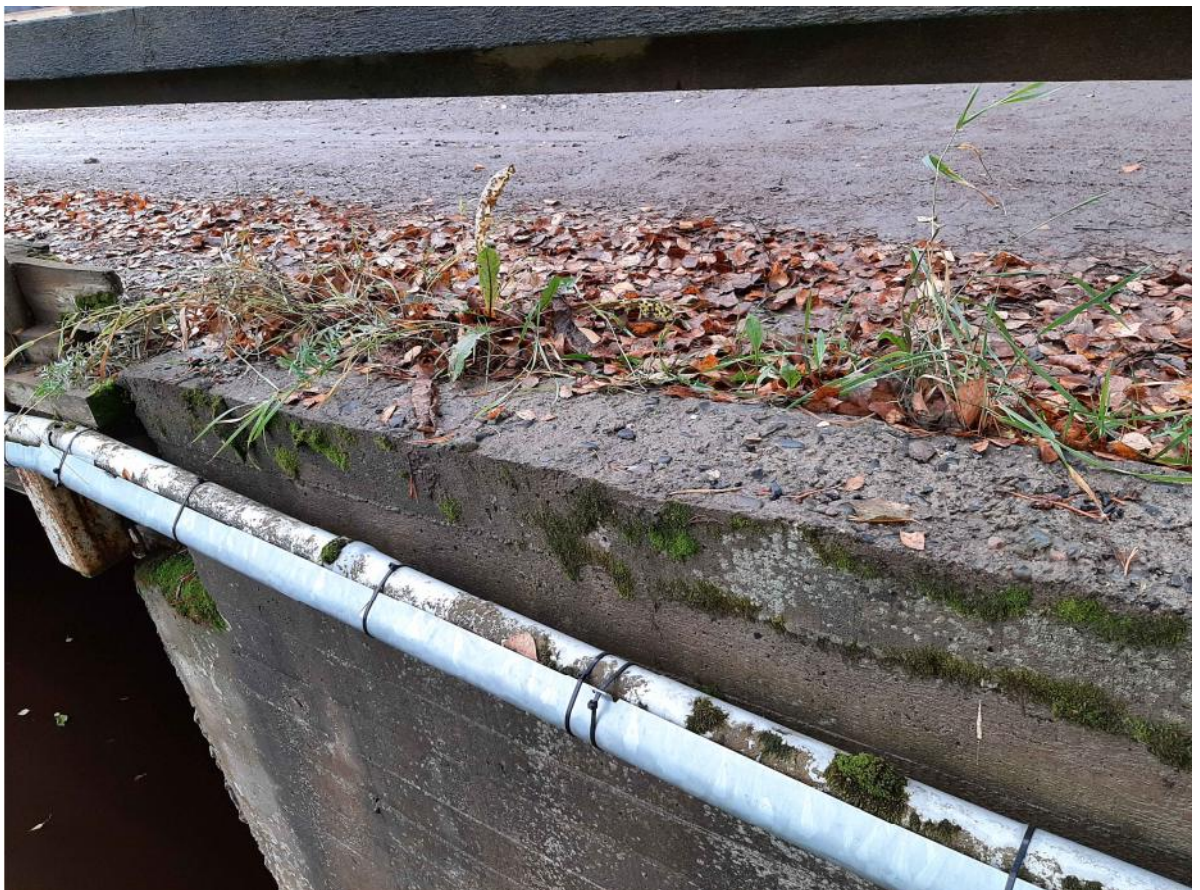
*Kuva 2, Siipimuurien päällä on rapautumaa, maa-aineksia ja kasvustoa.*

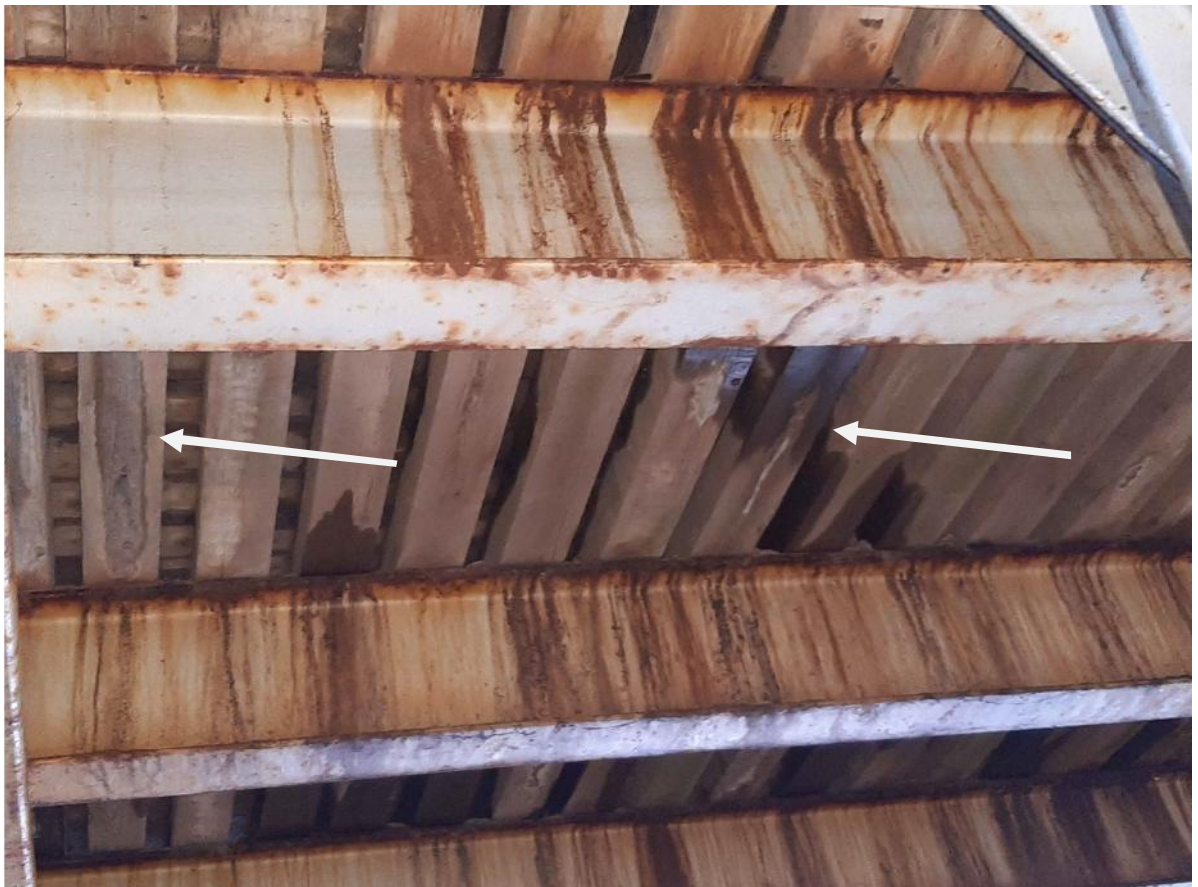
- Poikkikannattajissa on yksittäisiä lahovikoja, vaurioluokka 2 (kuva 3, 4 ja 9).
- Kansilankutus painuu ~20-30 mm ajoneuvon ylittäessä sillan, mahdollisesti myös poikkikannattaja antavat periksi paikallisesti (havaittu paikanpäällä).

Kuva 3, Puisissa poikkikannattajissa on yksittäisiä lahovauriota.

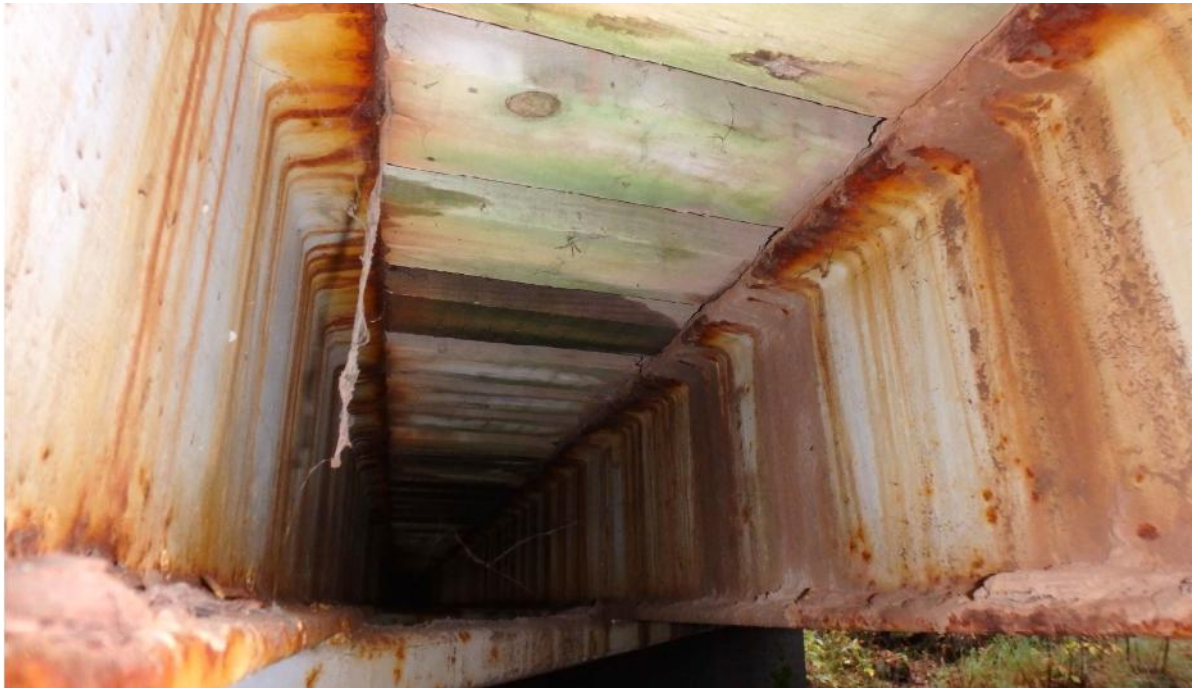
- Pääkannattajapalkeissa havaittiin vakavaa ruostumista palkkien alalaipoissa laakeritasojen kohdalla sekä ylälaiipoissa erityisesti keskimäisissä palkeissa.
- Pääkannattajapalkeissa on ruostumisen johdosta rakennepaksuus pienentänyt useassa kohdassa. Ruoste lehteilee palkin ylä- ja alalaipojen pinnoissa.
- Kannatinpalkkien poikkisiteissä on vakavaa ruostumista (kuva 6).
- Poikkisiteet ovat ruostuneet paikallisesti pahoin.
- Poikkisiteiden rakennevahvuus on pienentynyt paikoin merkittävästi.

Kuva 4 palkiston ruosteaurio.

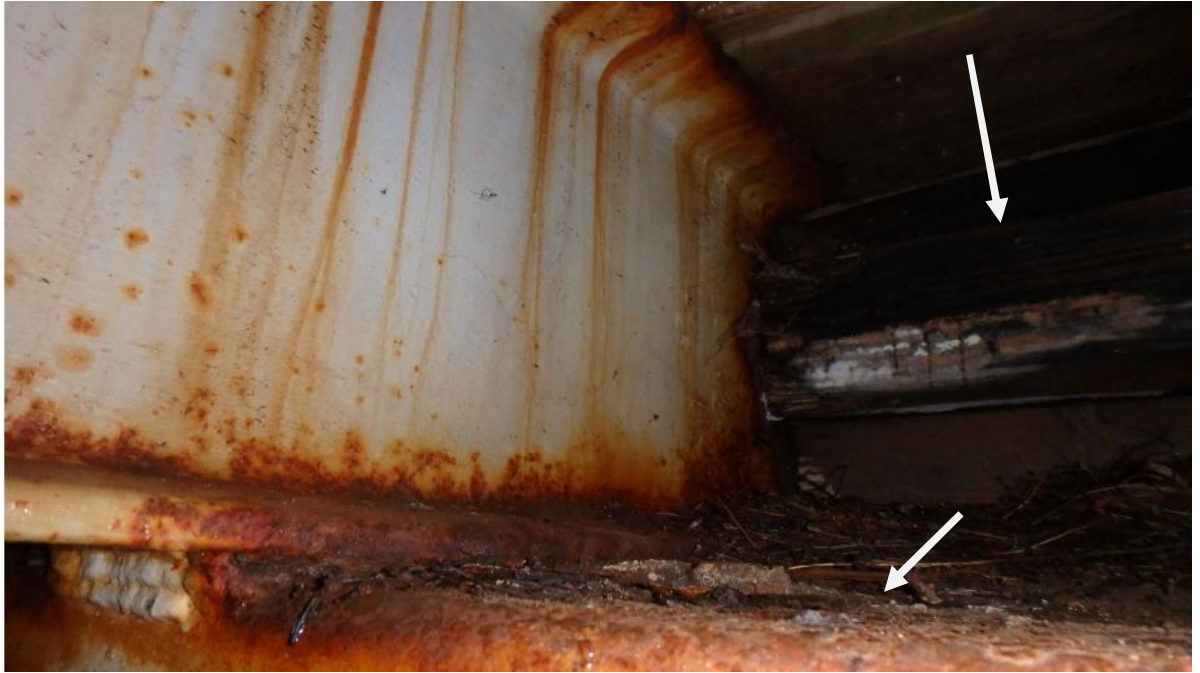
*Kuva 5 Kannatinpalkin ruostevaurio laakritasolla. Alla ruostunut poikkiside. Kannatinpalkkien välinen puinen jäykiste on vakavasti lahonnut.*

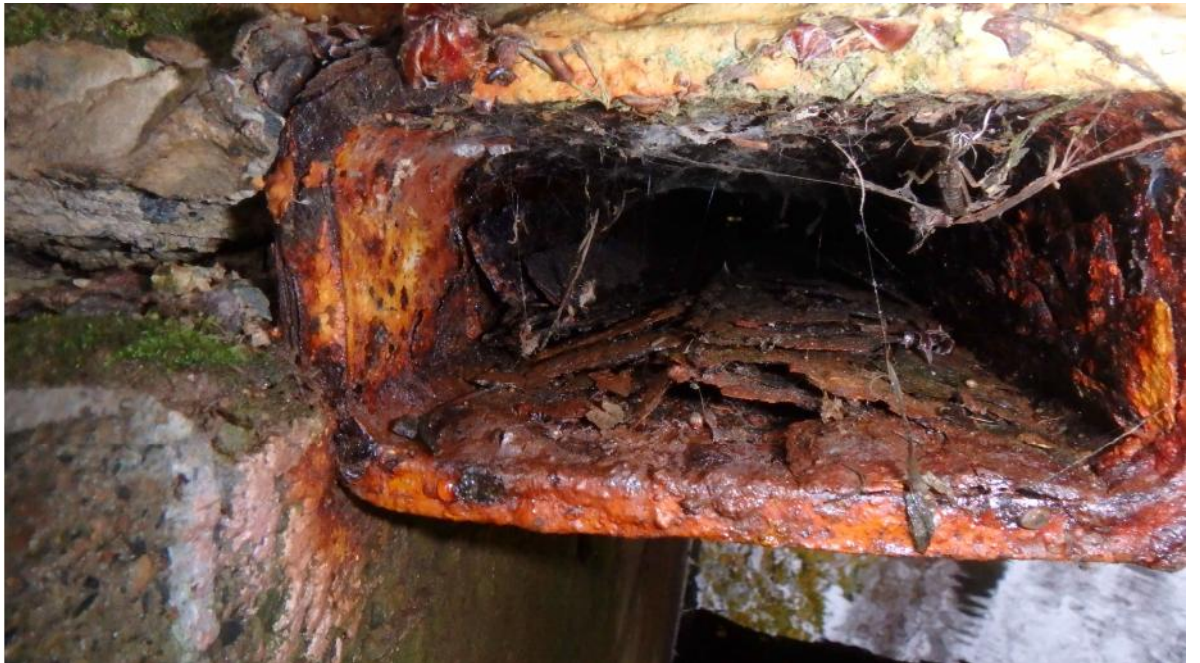
*Kuva 6 Kannatinpalkin siteen ruostevaurio*

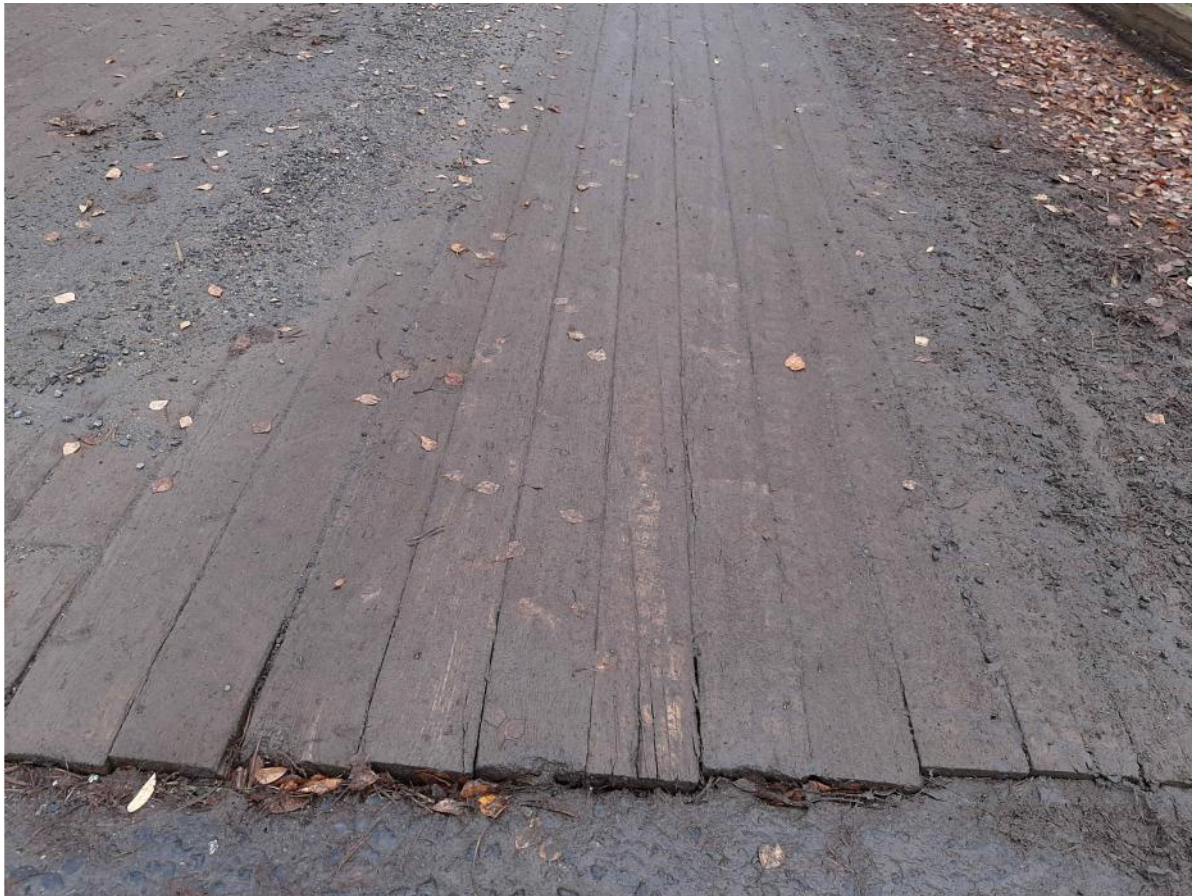
- Ajoradan kansilankutuksessa on merkittävät noin 10-20 mm syvät ajourat. Yksittäisissä kohdissa lankutuksesta on kulunut lähes puolet rakenteen poikkileikkausalasta.
- Sillan molemmissa päädyissä lankutuksessa on liikkeestä johtuvia rakoja, lankutus on tai on ollut irti alustastaan. Lankutusta on korjattu ruuvikiinnityksellä. Osa lankkujen päistä on halki.

*Kuva 7 Kansilankutuksessa on merkkejä lankutuksen liikkeistä (naulat irtoamassa). Osa lankkujen päistä on halki.*

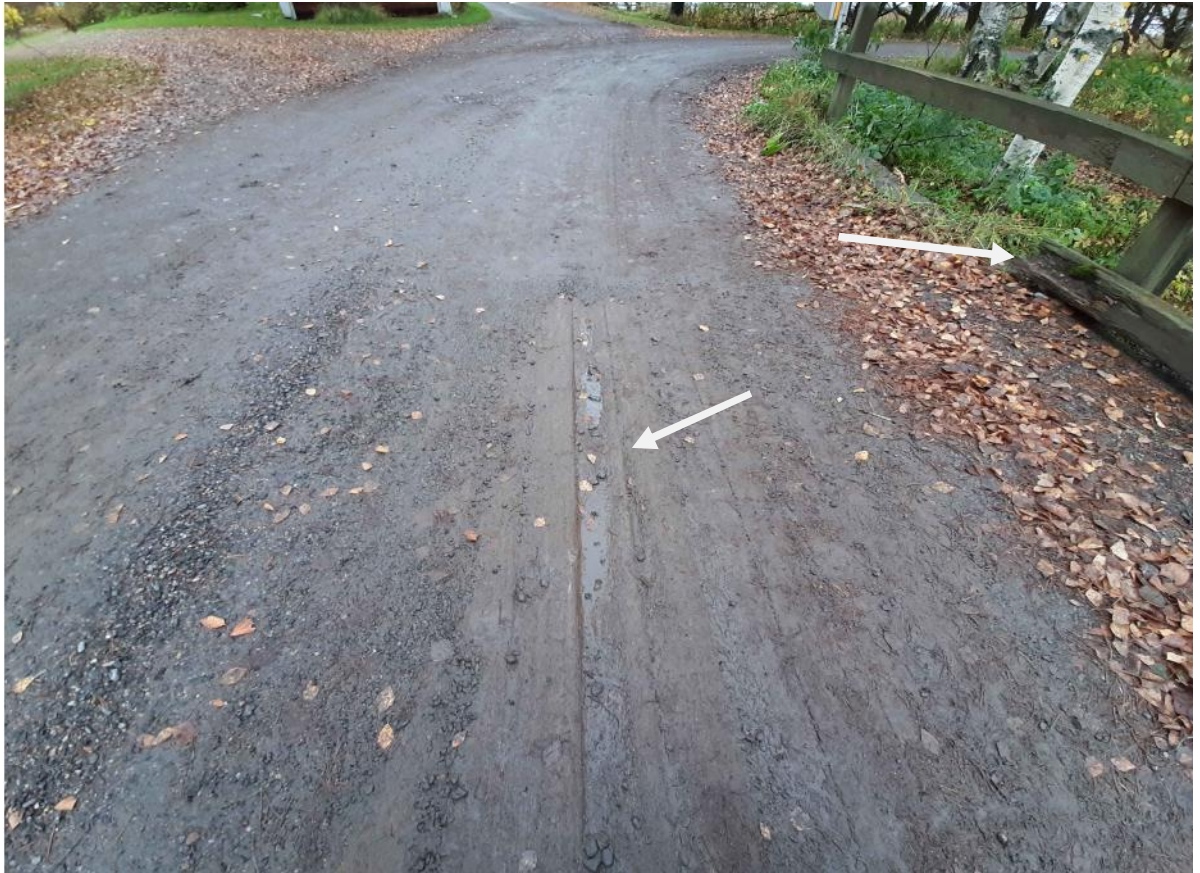
*Kuva 8 Kansilankutuksessa on vakavaa kulumaa. Sillan kannella on maa-aineksia. Oikean puoleisen suisteparrun pästä on lahonnut osa pois.*

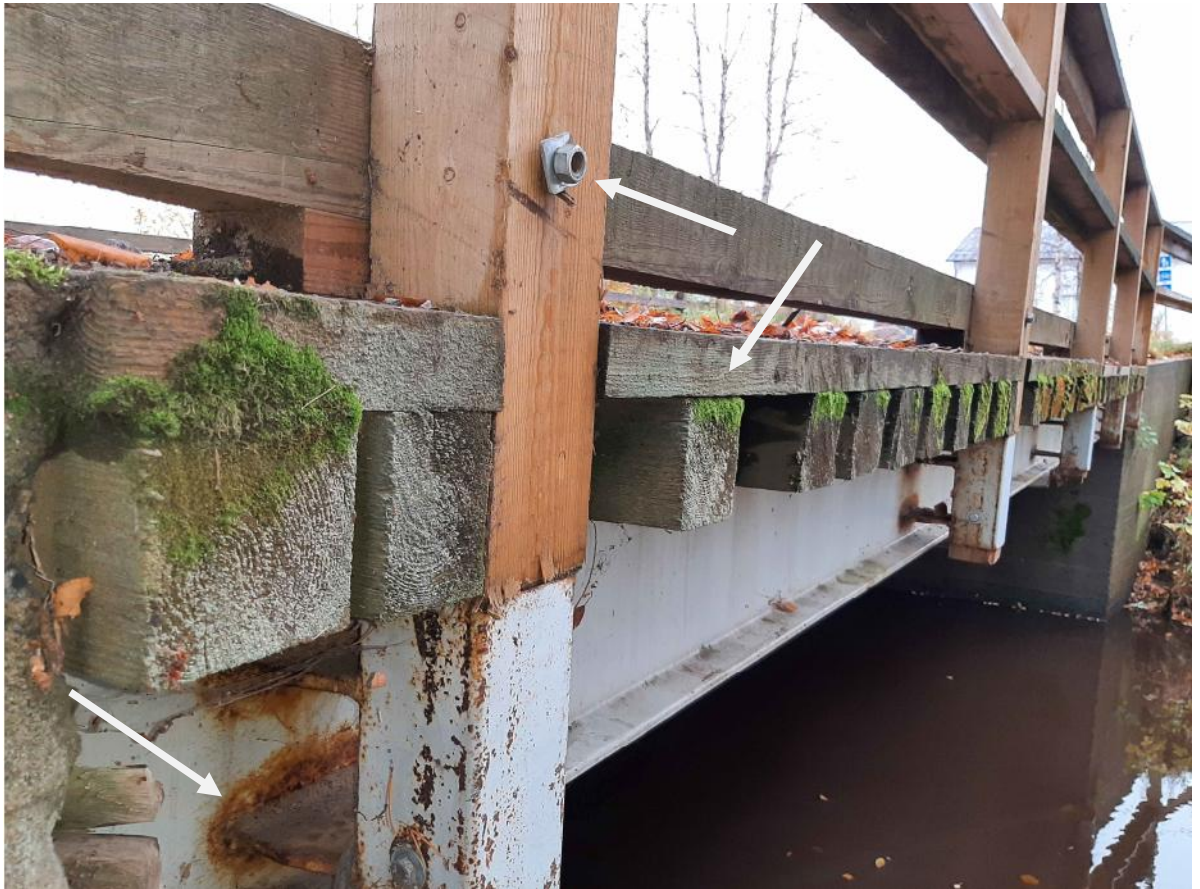
- Oikeanpuoleisessa kaiteessa on lahvaurioita ja suisteparrun päistä on lahonnut osa pois. Kaiteen jatke penkereellä on irti alustastaan (kuva 8, 10, 12, 15).
- Vasemmanpuoleinen kaide on uusittu aika vasta.
- Sillassa on puukaiteet, jotka eivät täytä nykyisiä törmäysvaatimuksia (kuva 9, 10, 12).
- Yksittäinen kaidepylvään kiinnityspultti on löystynyt (kuva 9).

*Kuva 9 Sillassa on puukaiteet, jotka kiinnittyvät täksiseen jalustaan sekä suiste-  
parruun. Poikkikannattajien päissä on alkava lahovaurio.*

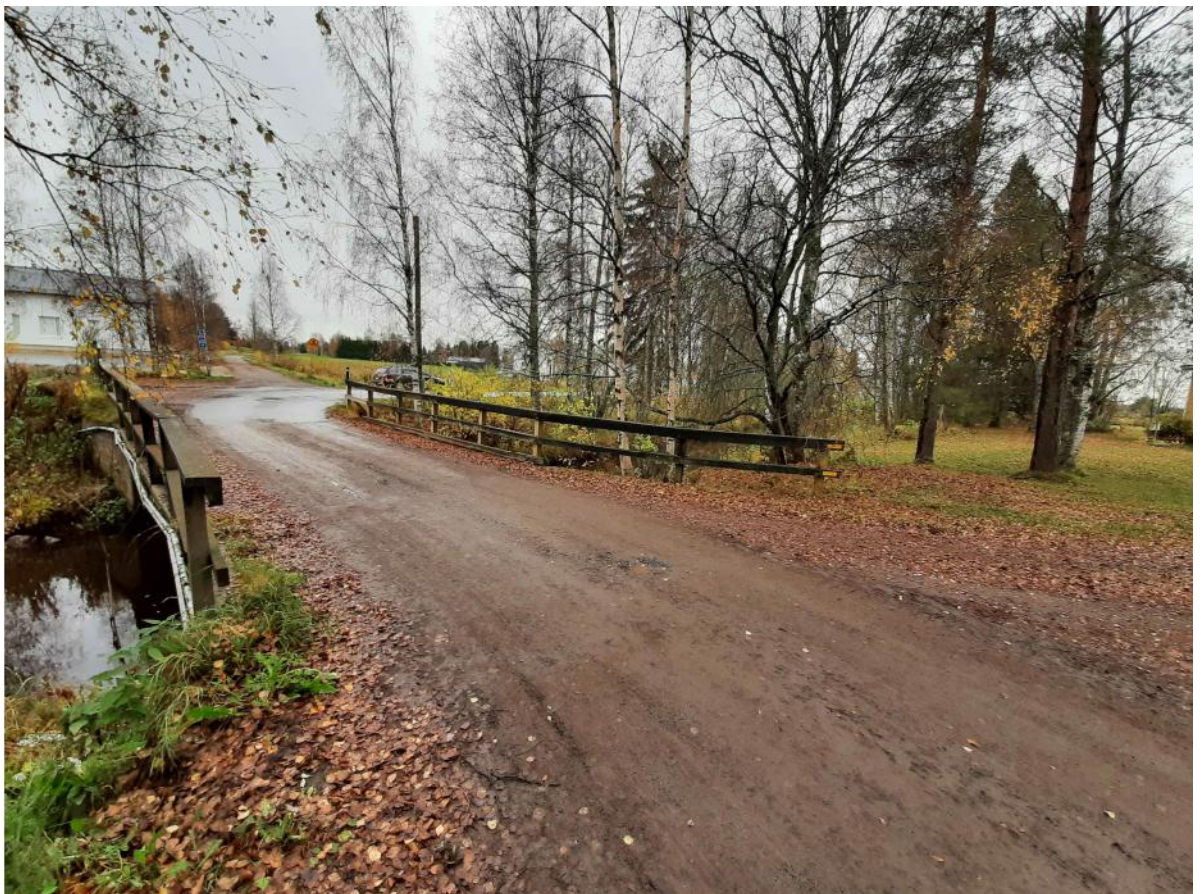
- Pengerkaiteet puuttuvat.

*Kuva 10 Pengerkaiteet puuttuvat. Sillankaiteen jatkeet eivät anna suojaa liikenteelle.*

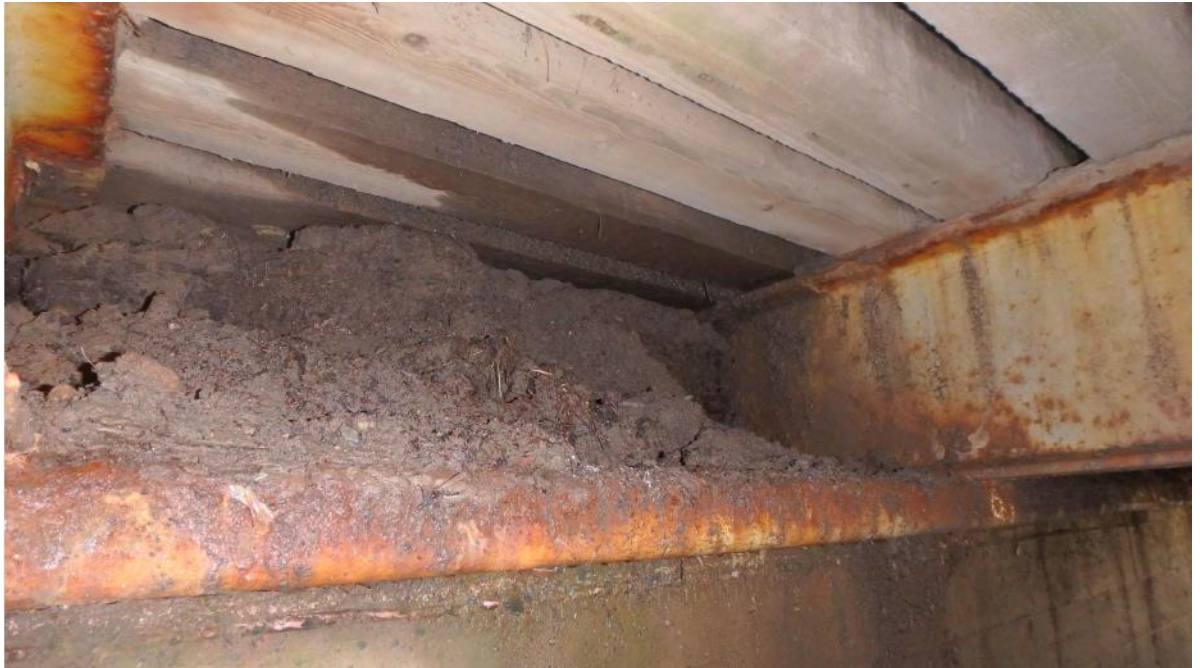
- Kannen päädyistä valuu maa-aineksia laakeritasolle.

*Kuva 11 Maa-ainekset valuvat kannen päästä laakeritasolle tuella 1. Palkkien välinen puinen jäykiste on lahonnut osaksi tai kokonaan pois.*

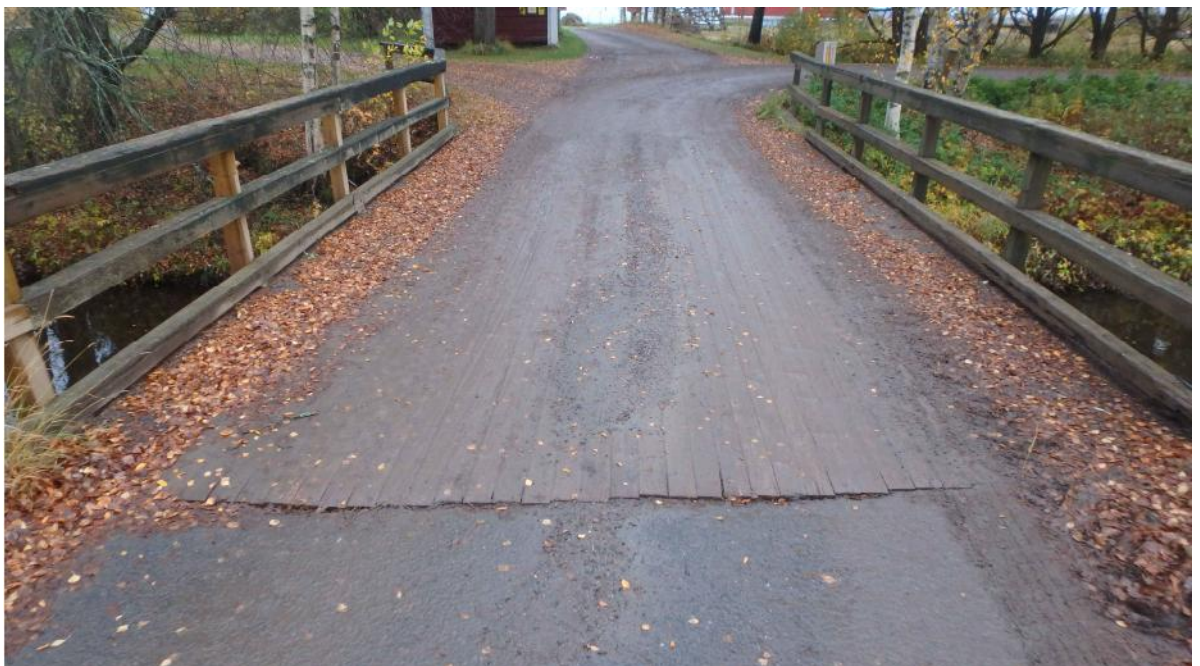
*Kuva 12 Tuen 1 kannen ja penkereen sauma.*

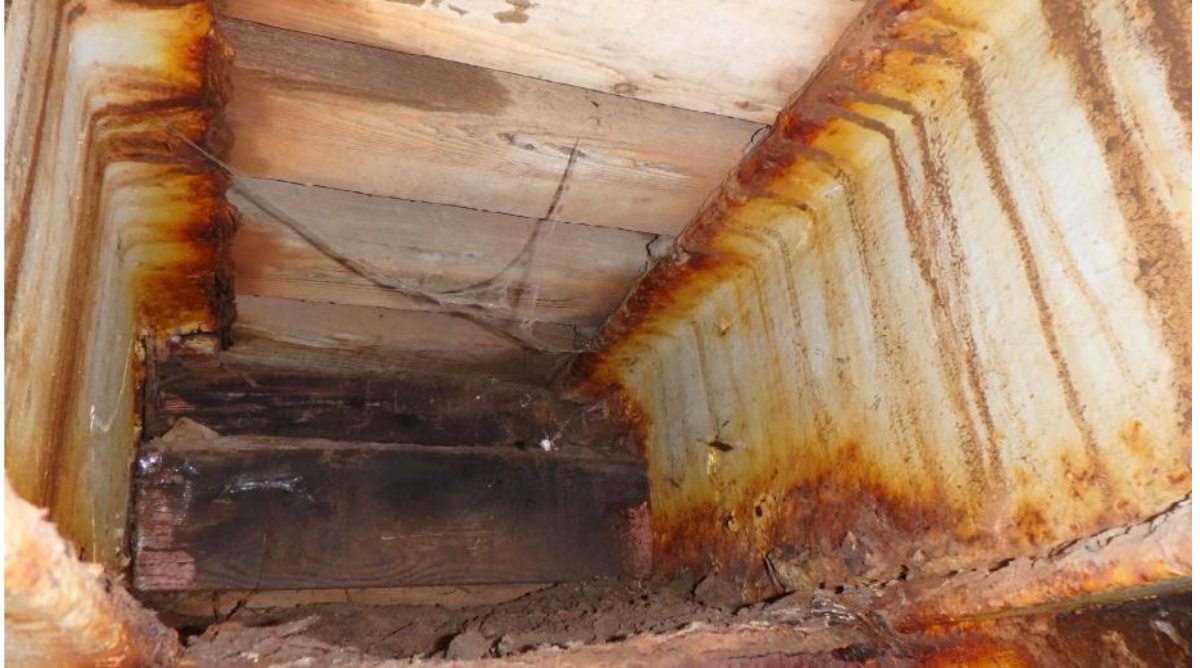
Kuva 13 Tuen 1 laakeritaso. Palkkien välinen puinen jäykiste on lahonnut.

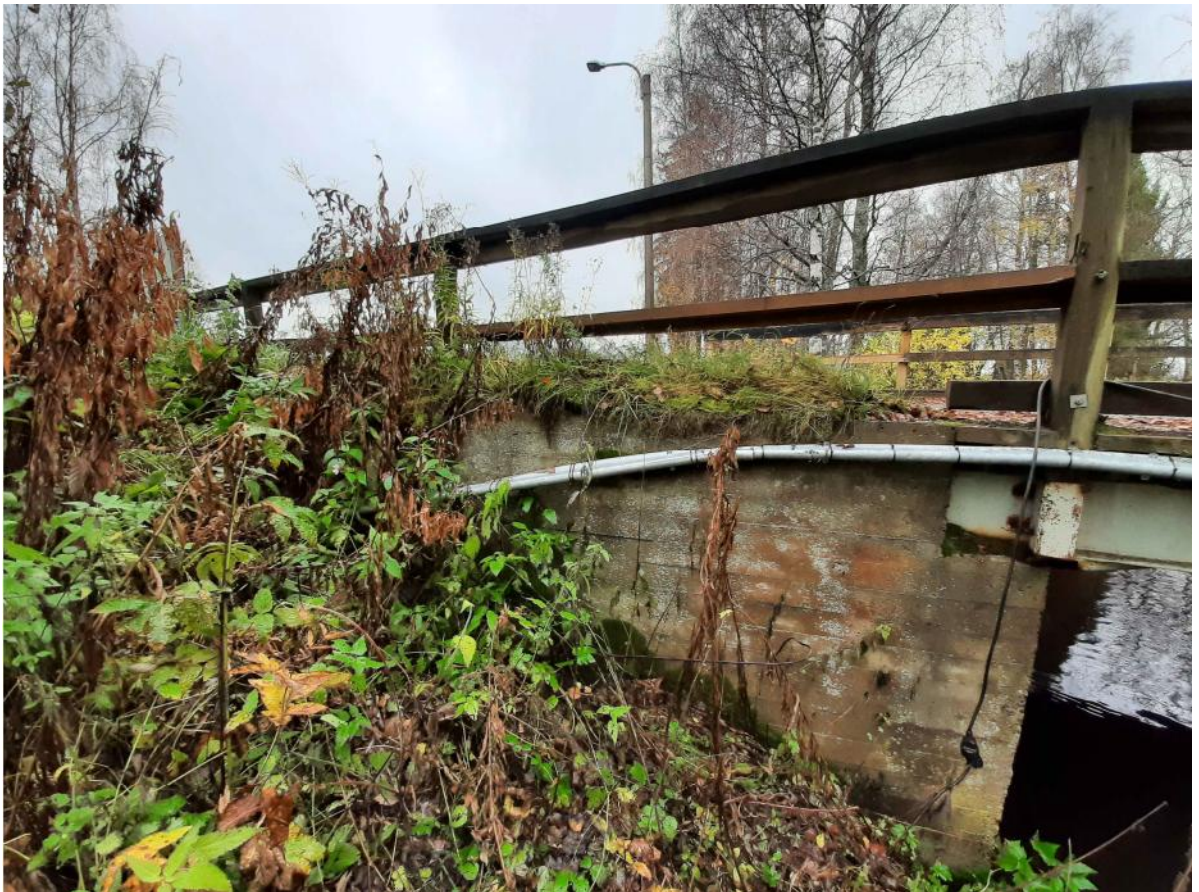
- Keiloissa on vesakkoa (kuva 13).
- Siipimuurien päällä on pidättävät maavallit, hulevedet ohjautuvat sillalle. (kuva 10, 14 ja 15).

*Kuva 14 Keiloissa kasvaa vesakkoa.*

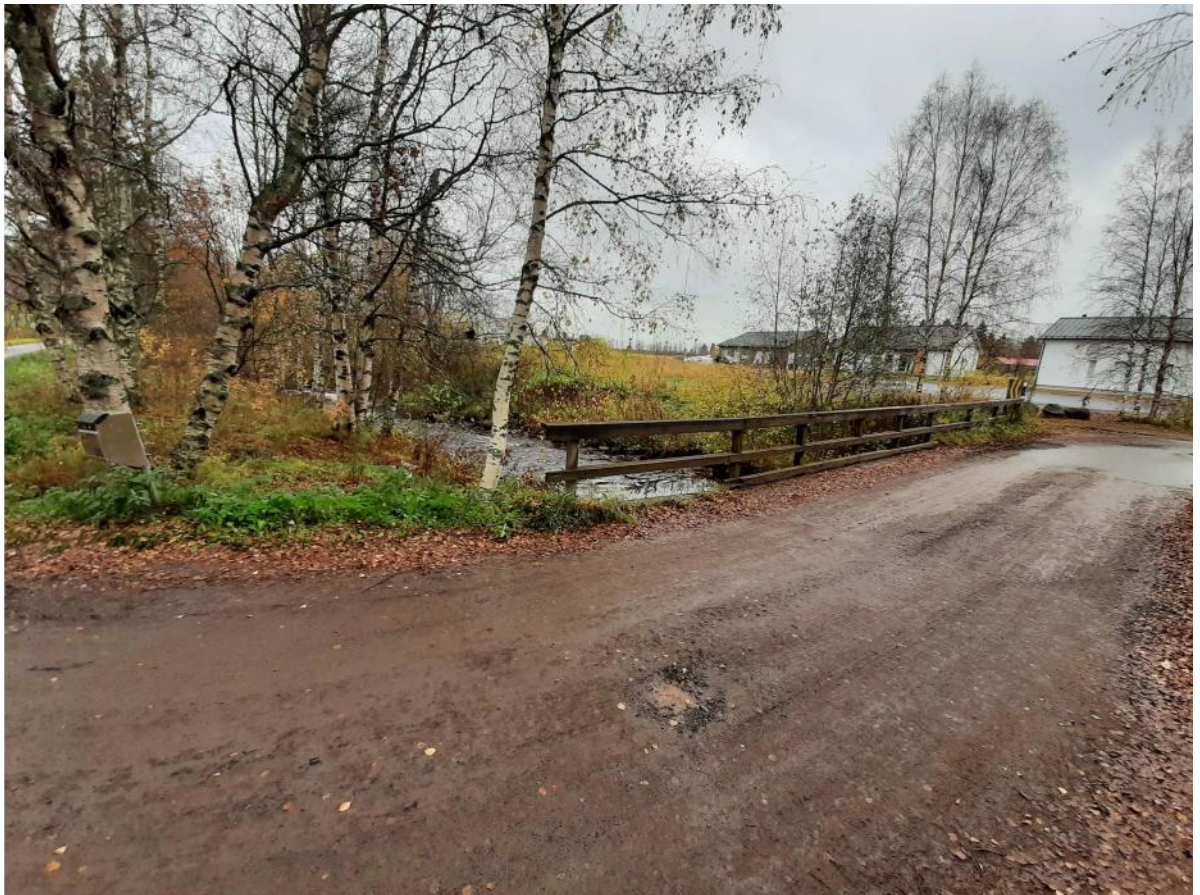
- Tulopenkereillä on vettä pidättävät maavallit.
- Tuen 1 penkereellä on ajourat ja purkautumia asfalttipäällysteessä (kuva 12).
- Tuen 2 penkereellä on soratiessa yksittäisiä syöpymiä (kuva 15).
- Päällyste puuttuu tulopenkereeltä tuelta 2 (kuva 15).

*Kuva 15 Tiessä siltapaikalle on tuen 1 penkereellä yksittäisiä purkautumia ja tuen 2 penkereellä yksittäisiä syöpymiä. Pengerkaiteet puuttuvat.*
